## Pendampingan Pekerjaan Rehab Masjid Nurul Huda Dusun Mentokan Desa Darek, Kabupaten Lombok Tengah

Masjid merupakan bangunan tempat beribadah bagi umat Islam. Hampir setiap dusun di Pulau Lombok khususnya, memiliki masjidnya masing-masing dan salah satunya adalah Dusun Mentokan. Dusun ini berada di Desa Darek Kecamatan Praya Barat Daya, Kabupaten Lombok Tengah. Didasari oleh peningkatan jumlah penduduk dan umur bangunan yang sudah cukup tua, maka masyarakat setempat bersepakat untuk melakukan kegiatan rehab pada Masjid Nurul Huda. Namun, hal tersebut menjadi suatu kegiatan yang cukup berat bagi masyarakat karena didasarkan kepada: keterbatasan anggaran, pengoptimalan pemanfaatan dana dan SDM masyarakat yang notabene sebagian besar adalah petani dan buruh harian lepas. Sebagai tenaga pengajar dalam bidang Teknik Sipil dan aktif dalam bidang pembangunan, serta

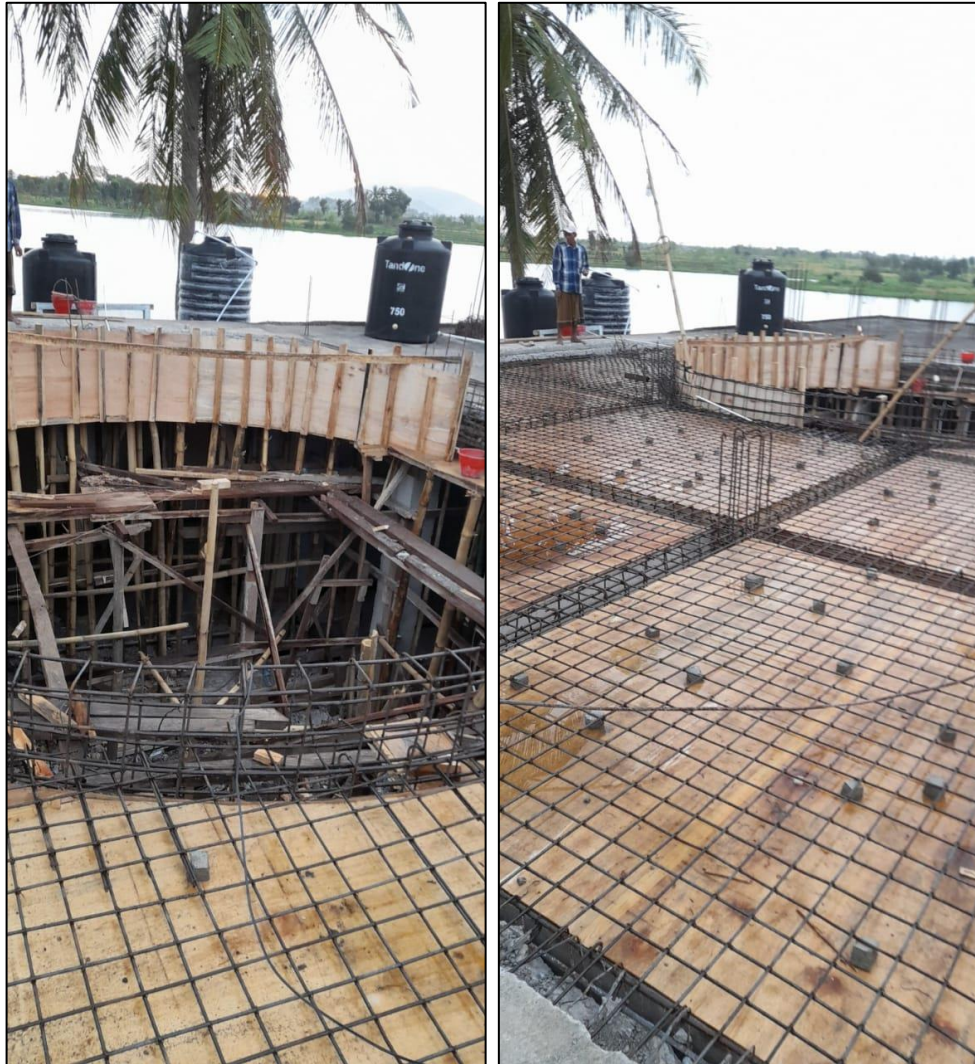
**Gambar 5.** Pembesian plat dag dan dudukan kubah masjid

Pada gambar 5 tersebut, dilakukan pengendalian mutu terhadap pemeriksaan sambungan dan fabrikasi pembesian (Sudarsana et.al, 2016). Selain itu, dilakukan juga pemeriksaan kecukupan bekisting yang dinilai dari kekuatan dan kualitasnya. Hal ini perlu dilakukan sebelum kegiatan pengecoran dilakukan, sehingga kegiatan pengecoran dapat dilakukan dengan aman.
